# Grundområden

Inventering av grunda strandområden mellan  
Södertälje och Landsort

<b>Sweco Sverige AB</b>	RegNo 556767-9849
<b>Uppdrag</b>	Landsortsfarleden stöd MKB
<b>Uppdragsnummer</b>	30067802
<b>Kund</b>	Sjöfartsverket
<b>Upprättad av</b>	Felix Bravell
<b>Datum</b>	2024-03-15
<b>Ver</b>	1.0
<b>Dokumentreferens</b>	Grundområden underlagsrapport 2024 (slutversion)

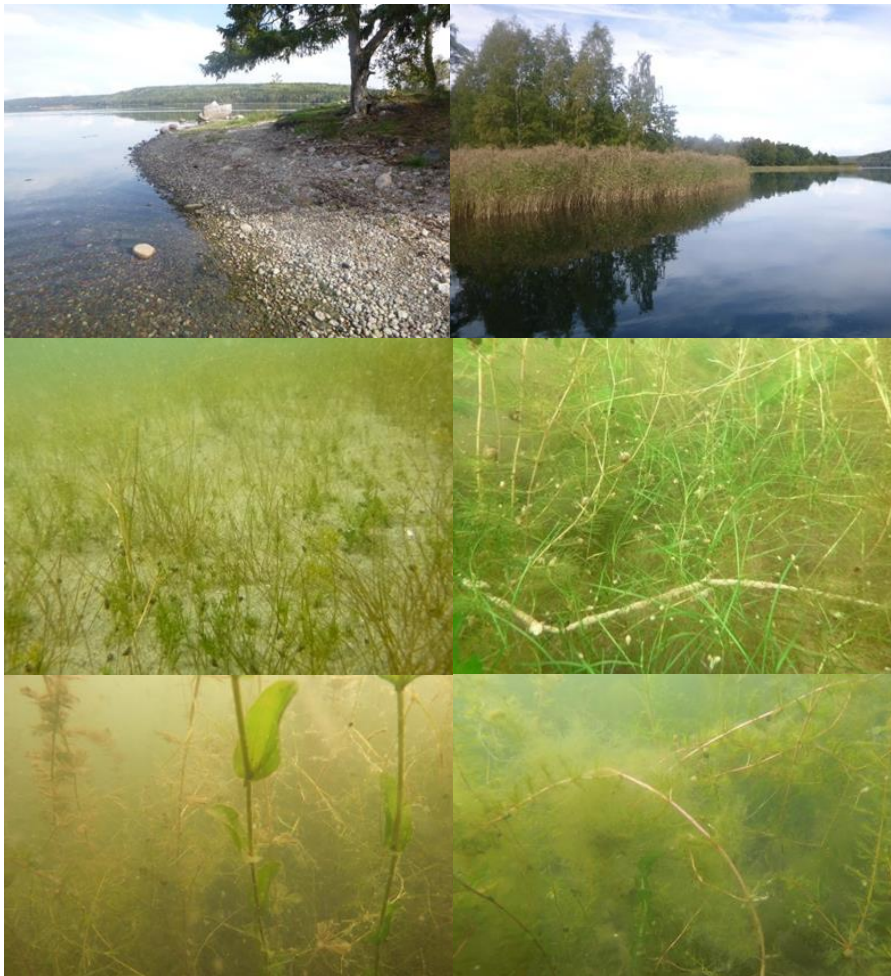
Figur 3. De översta bilderna visar den östra stranden i Norrviken (vänster) och den bladvasskantade nordvästra änden av Norrviken. I mitten visas vegetationen på mellan 0 och 3 meters djup; sträfsen, borstnate och hårsärv på sandbotten (vänster) och borstnate och hårsärv med snäckor (höger). På nedersta raden finns bilder från djup mellan 3 och 6 meter; bland annat ålnate och axslinga (vänster) och axslinga och fintrådiga alger (höger).

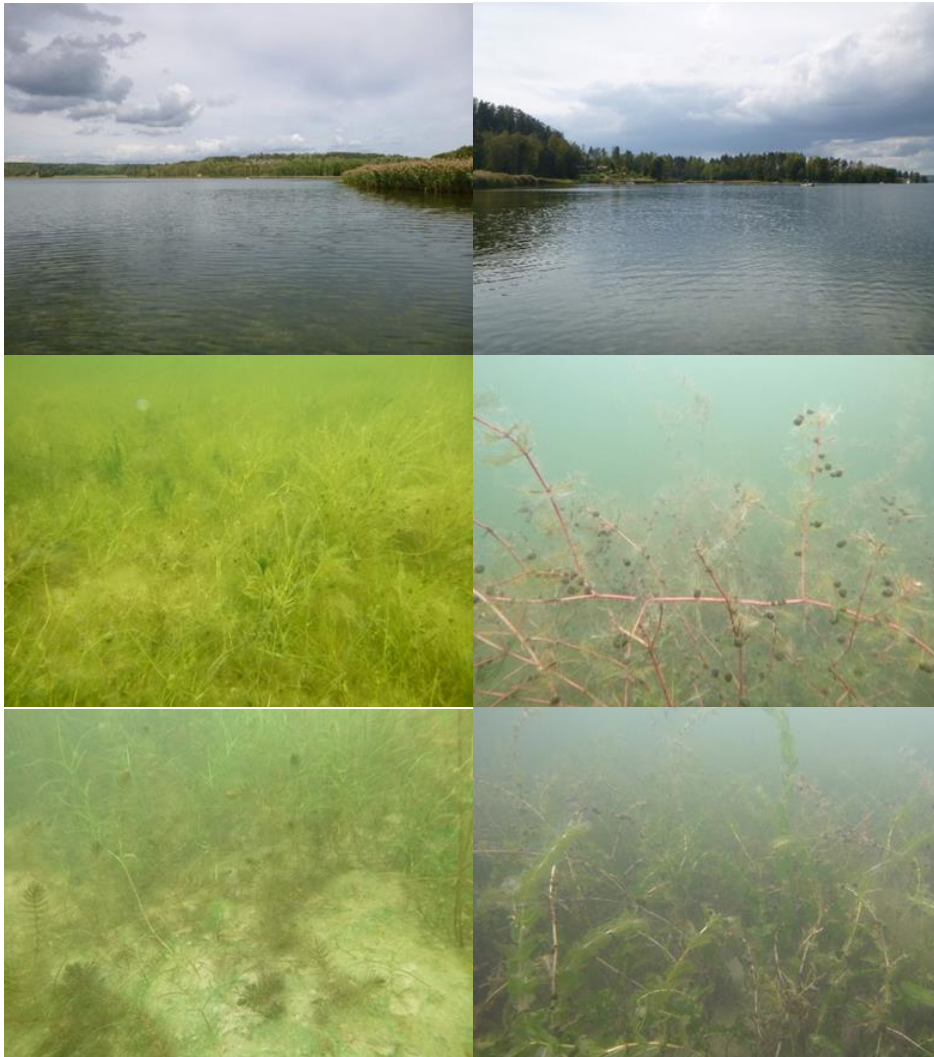
Figur 4. Viken vid Näs visas fotograferat åt norr (vänster) och åt söder (höger) visas i den första raden. Mellersta och sista raden visar vegetationen mellan 0 och 3 meters djup. Från uppe till vänster nedåt: borstnate; axslinga; hårsärv och hornsärv; ålnate. Murkelalg/cyanobakterier syns här och var på vegetationen i form av mörka fläckar.

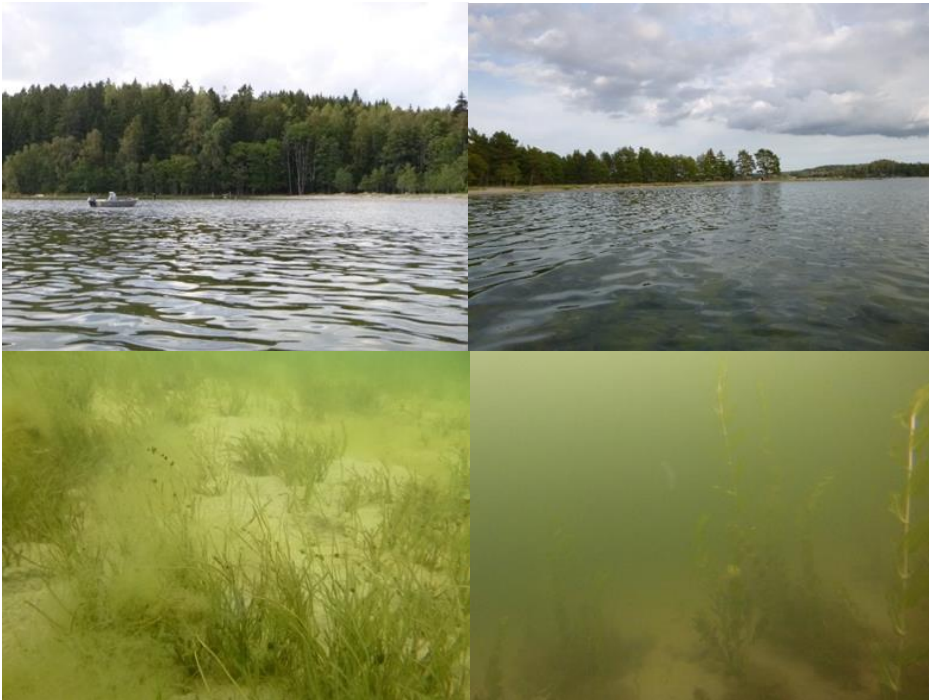
Figur 5. Övre raden av bilder visar undersökningsområdet fotograferad i nordostlig riktning (vänster) och österut mot farleden (höger). Nedre bild (vänster) visar vegetation på kring 0,5 meters djup där det växte borstnate, trådnate och hårnating. Nedre bild till höger visar ålnate på mellan 3–6 meters djup.

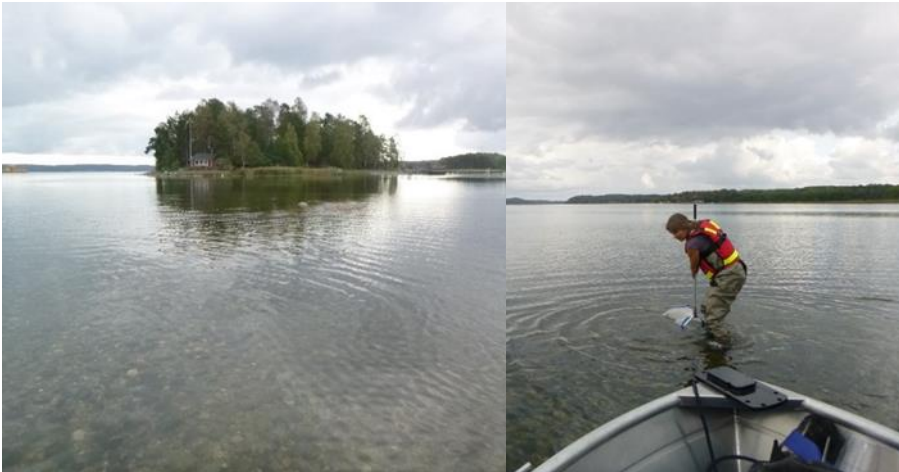
Figur 7. Notholmen sett från norr (vänster). Sparkprovtagning av bottenfauna på grusbanken norr om Notholmen (höger).

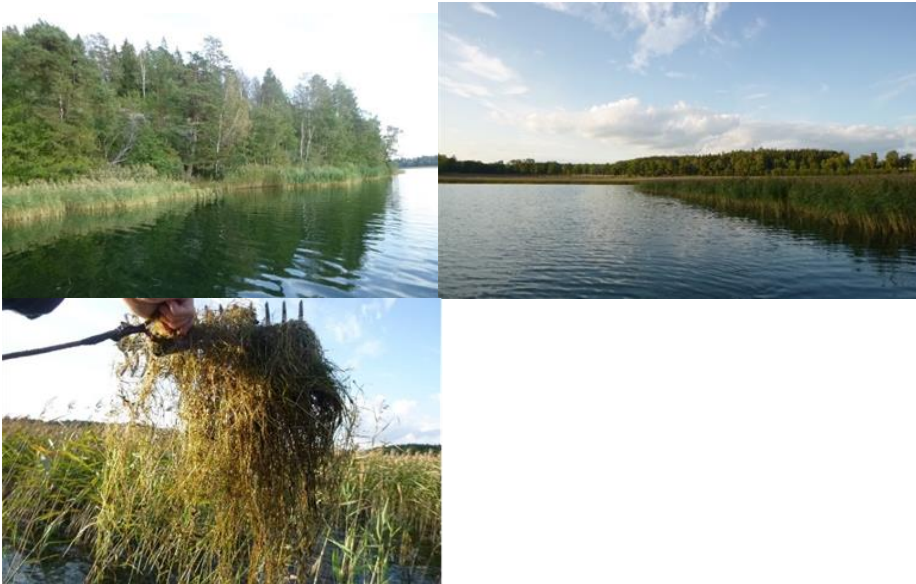
Figur 8. Bilderna visar Vaskhusvikens norra (övre vänster) och södra (övre höger) del. Vid bladvassbältet växte rikligt med hårsärv (nedre).

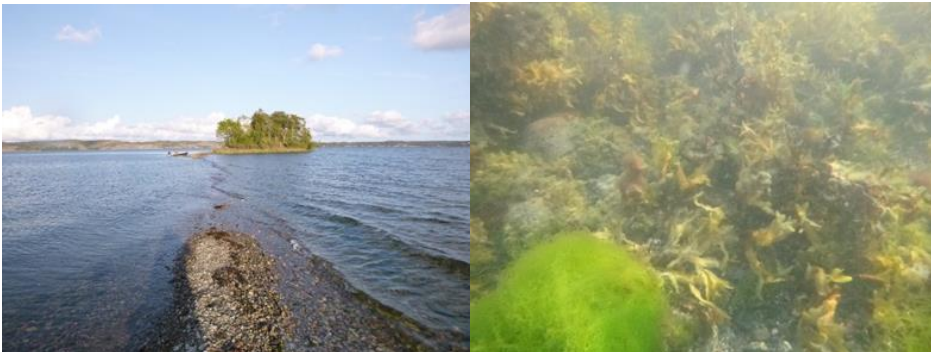
Figur 10. Området i Egelsviken där bilden är tagen i östlig riktning (vänster). Blåstång, fintrådiga rödalger och tarmtång från grunda, steniga bottenar vid ön i Egelsviken (höger).

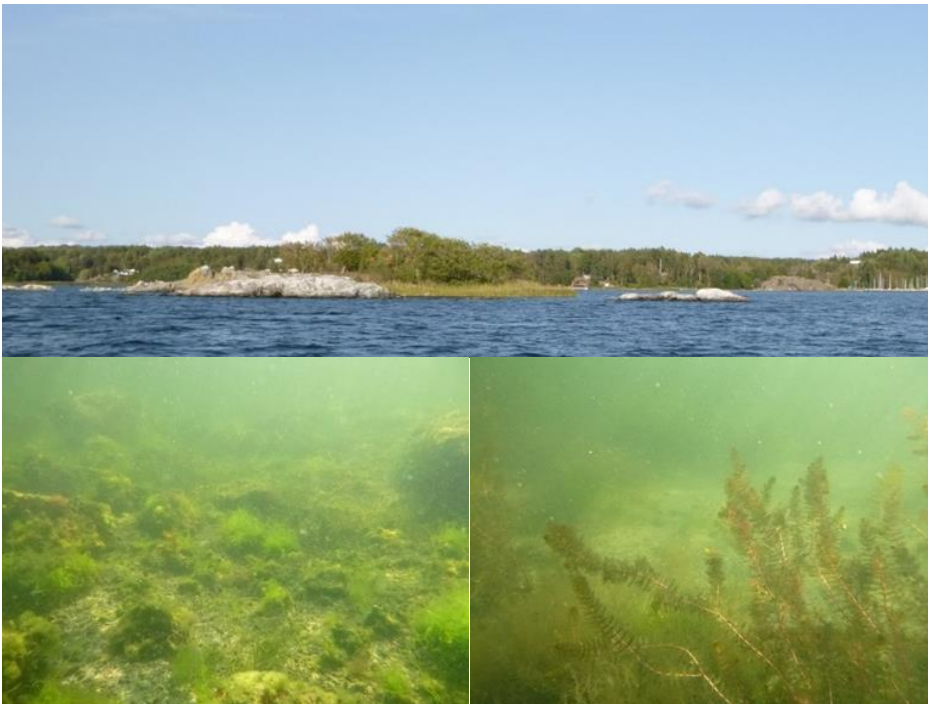
Figur 11. Brudskär från väst (överst). Bild från transekten väster om Brudskär. I bilden syns bland annat tarmtång och fintrådig grönalg (nedre till vänster). Axslinga från transekten väster om Brudskär (nedre till höger).

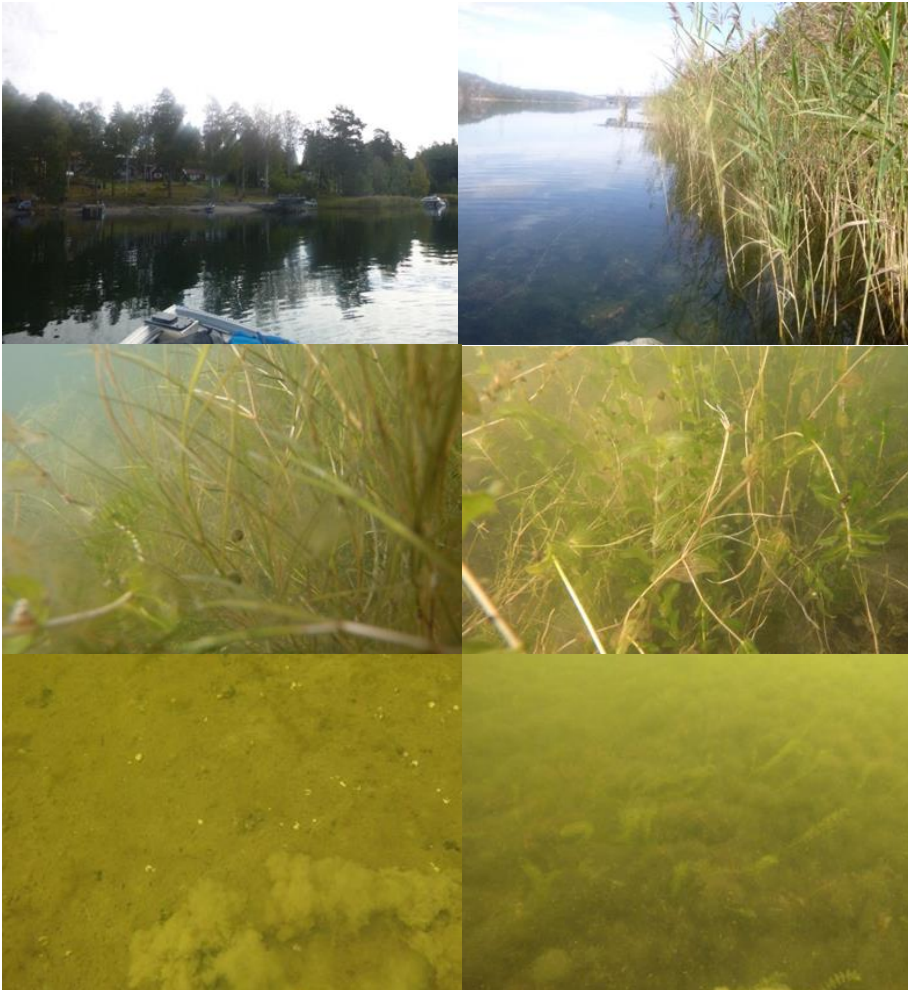
Figur 12. Bilderna på övre raden visar undersökningsområdet (vänster) och vyn åt norr vid snorkelinventeringen. Mellersta raden visar bilder från 1-3 meters djup med borstnate (vänster) och ålnate (höger). På båda bilderna syns även murkelalg/cyanobakterier i form av mörkare knölar på plantorna. Bilderna längst ned visar en bottenyta på 3-6 meter utan vegetation (vänster) samt en bottenyta med fintrådiga alger och hornsärv.

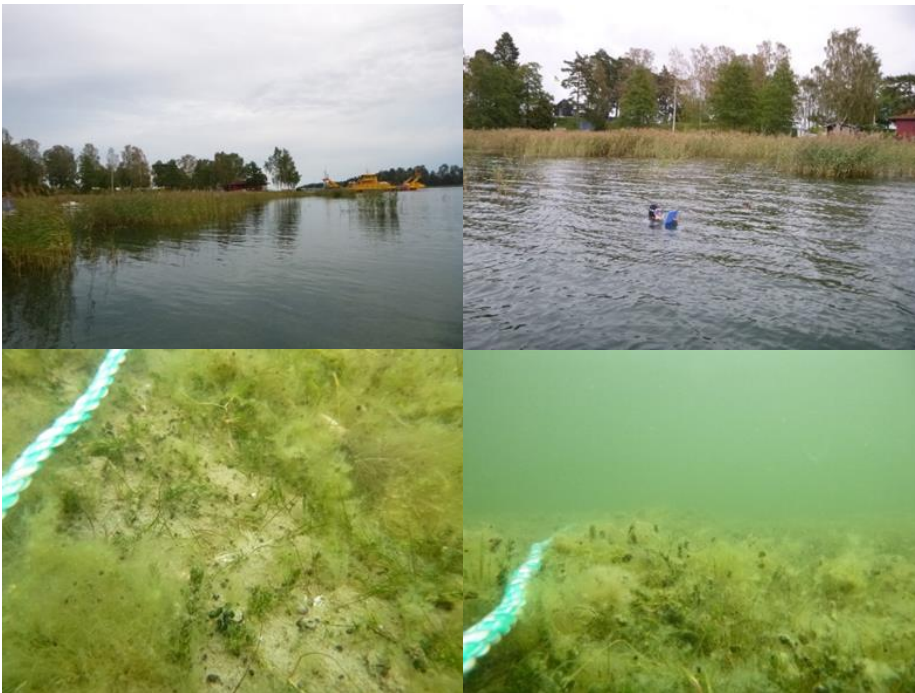
Figur 13. Bilderna överst visar inventerat område åt söder (vänster) och öster (höger). Nederst en bild på bottenstrukturer som bestod av vassrötter med pålagring av finare sediment (vänster) samt stråfsen och borstnate med påväxt av fintrådiga alger (höger).

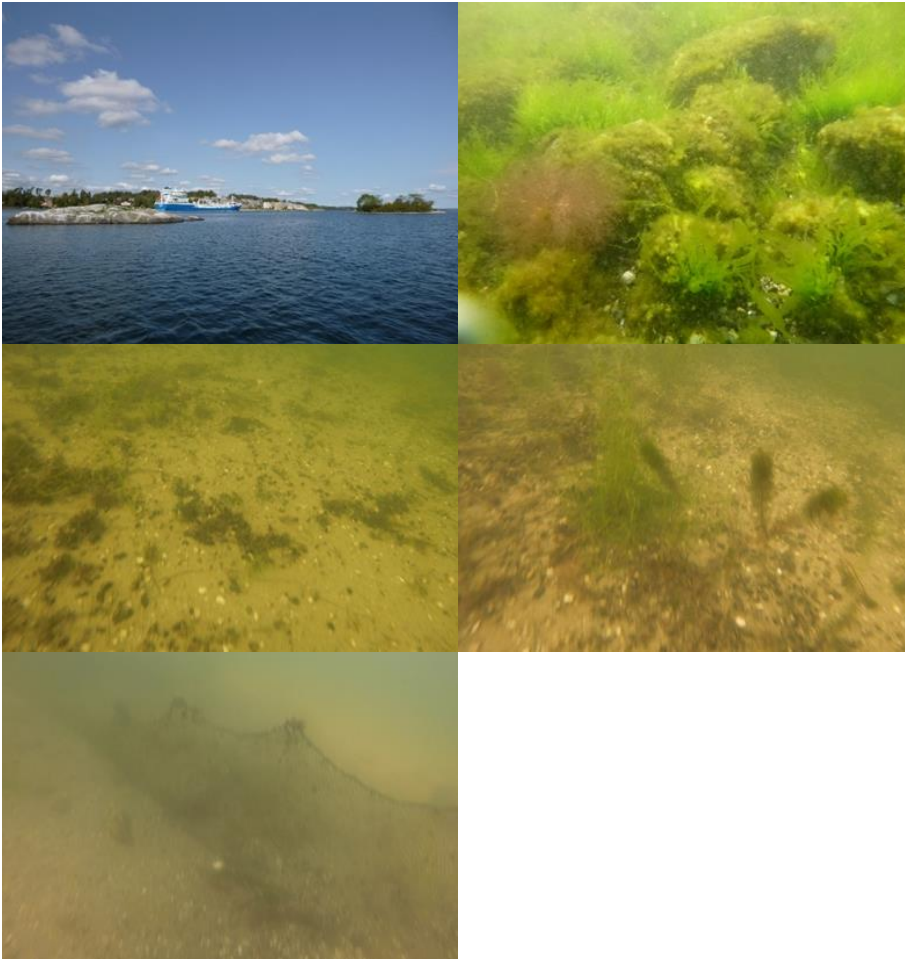
Figur 14. Området runt Jeppeskär med vy mot nuvarande farled med Oaxen i bakgrunden. (Överst vänster). De grunda delarna närmast Jeppeskär dominerades av sten, block och grus med grönslick, tarmalger och fintrådiga rödalger (överst höger). På ca 5 meters djup fanns en musselbank där det även växte borstnate och slingor. Även lösliggande alger noterades i viss mån i detta område (bilder i mitten). Längst ned visas en bild på ett gammalt fiskeredskap som påträffades på ca tre meters djup.

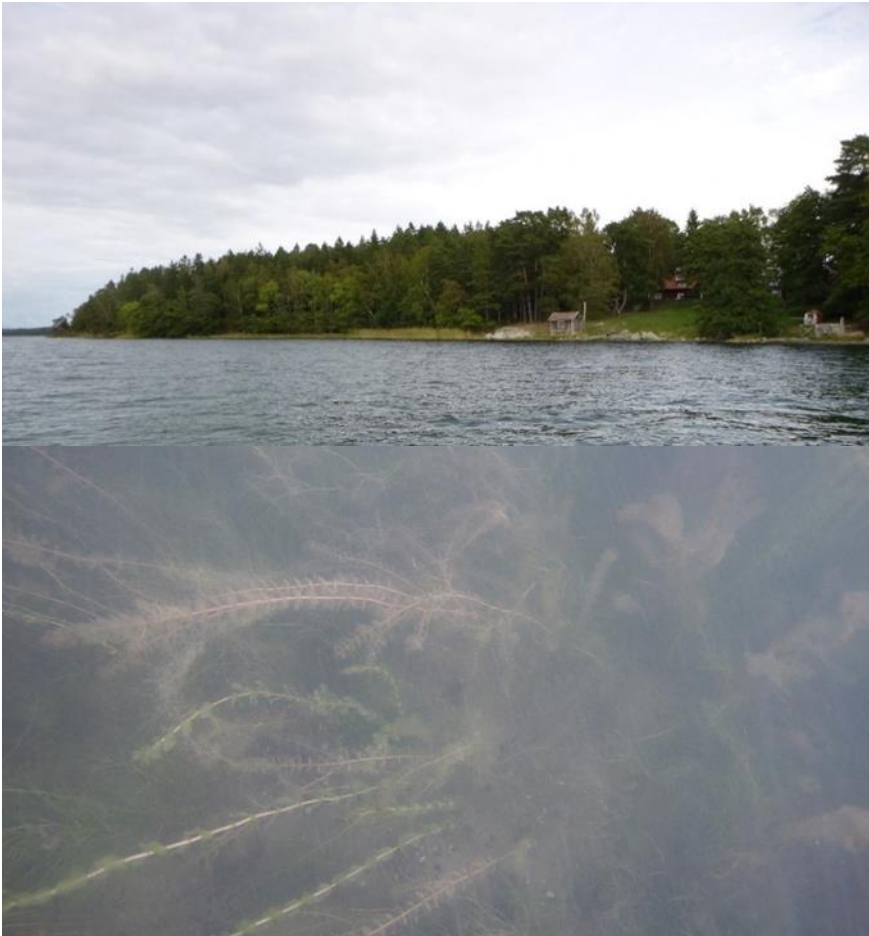
Figur 15. Det undersökta området sett från väster (överst). Ålnate, axslinga och borstnate på sandbotten med inslag av skal (nederst).
